103. VANA-VIRTUSU mõis (Schloß Werder, Alt-Werder). Rüütlimõis.  
Hanila k/n, kolhoos "Lääne Kalur" (Hanila kihelkond).

Külastatud viimati 1974.a., pildistatud 1965. ja 1972.a.

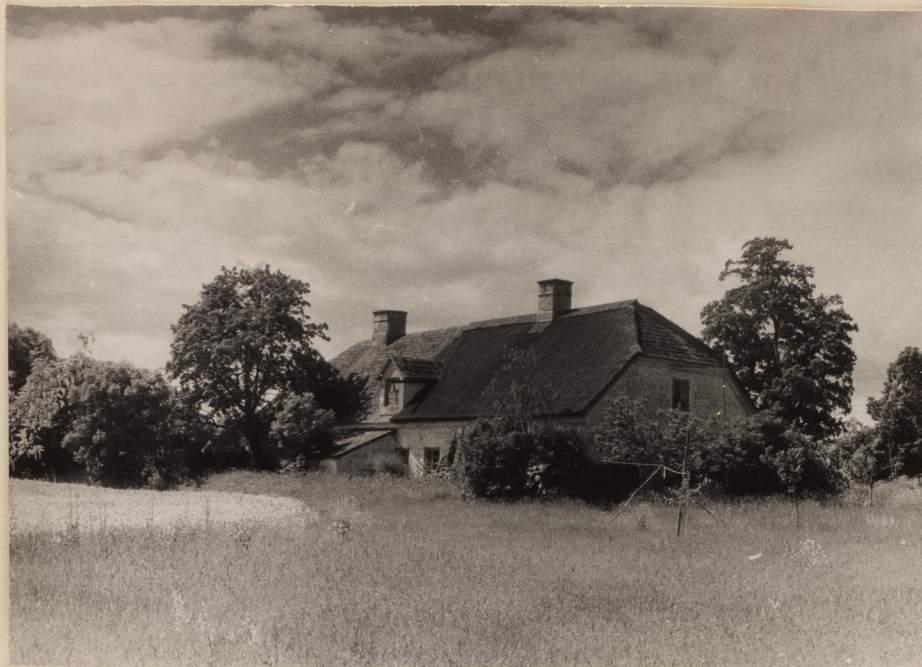
Vana-Virtsu  
mõis.  
Valitsejamaja.

Valitsejanaja on keskmise suurusega ühekordne krohvitud paekivihoone, millel on ruum lakas. Hoonet katab seintest kõrgem poolkelpkatus, katteks pilliroog ja laast. Omab eenduvaid ja lai profiileeritud räästa- ja viilukarniisid poolviilu kelbakolmnurga all. Poolviilu külgedel on karniis kitsam. Katuses on mõlemis fassaadis keskteljel hilisem väike katuseaken, kae-

tud viilkatusega. Hoone aknad on keskmise suurusega, seejuures poolviilu aknad on pea ruudukujulised. Akende algne raamistik on muudetud. Katusele ulatuvad sümmeetriliselt kahe mantelkorstna massiivsed piibud, kaunistatud vahevöö, simsi ja karniisiga otsal. Ehitust, mida iseloomustavad massiivsed proportsioonid, võib pidada XVIII saj. II poole või lõpuveerandi ehituseks, tõenäoliselt samaealiseks peahoonega.

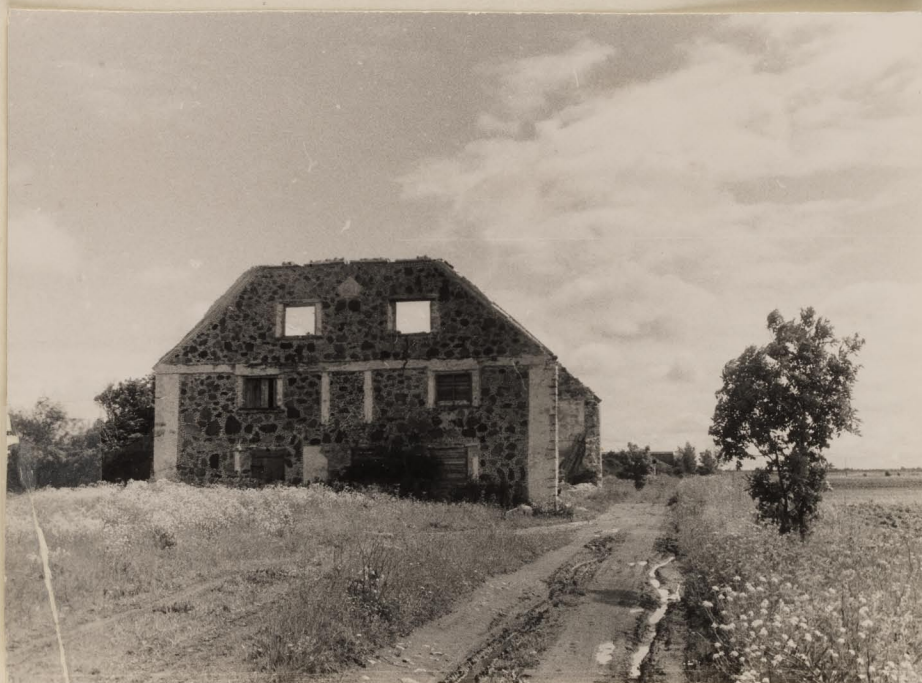
Vana-Virtsu mõis.  
Kuivati

Ait-kuivati on suur ja massiivne kahekordne maakivihoone, millel kividevahed laialt krohvitud ja dekoreeritud graniidikilustikuga. Hoonet kattis kõrge poolkelpkatus, mille räästad ja poolviil omavad profileeritud eenduva kitsa karniisi. Poolviilu all kulgeb lai krohvitud vahevöö. Hoone nurkadel on samuti väga laiad krohvitud nurgaliseenid. Aknad paiknevad korrapäraselt, on suured ja ruudukujulised, ümbritsetud laiade krohviääristega. Akende ridades puuduvaid asendavad petikaknad krohvitud põhjaga. Ühes poolviilus on suur, meisterlikult töödeldud dolomiidist kuningakroon.

Hoonet võib lugeda klassitsistlikuks ehituseks, ta otsviilus on ehitusdaatum: 1841 ja meistri nimi: Jürgen Kamps.

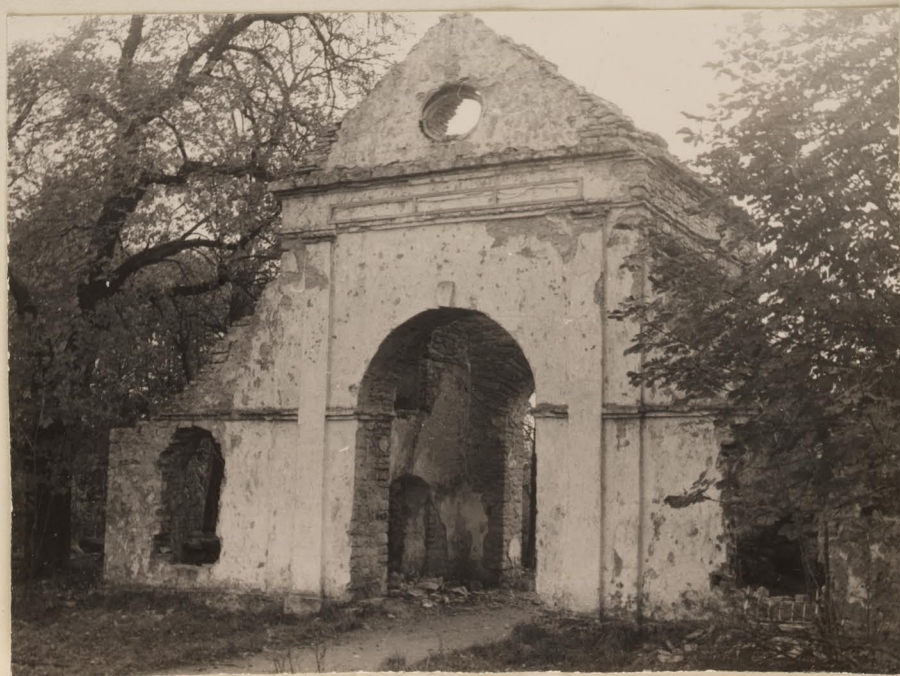
Vana-Virtsu mõis.  
Värav.

Väravahoone on stiilne barokkehitus. Tema keskosa on kahekordne mille alakorrus on laia ja väga kõrge väravaga, mis kaetud kõrge kaarega, kaar kaunistatud lukukiviga. Värava läbisõit oli kaetud puitlaega, ning tema peal on väike korrus. Kahel pool väravaehitust liituvad väikesed, ühekordsed valvuriruumid. Põhikorpuse oli kaetud viilkatusega, tiibehitused järsu kaldega ühepoolse katusega. Katuseräästad on eenduavad, omavad kitsa profileeritud vöö, kusjuures põhikorpuse omab külge- ja peahoone poole suunatud fassaadides karniisist madalamal veel laia, profileeritud vöö. Viimane fassaadidest on peafassaadiks. Siin toetavad vööd kaks kõrget pilastrit kahel pool väravat, mis krepivad korrustevahelist ja tiibhoonete viilualust kitsast,

profileeritud vahekarniisi, mis väravaavas moodustab kaarte kandade aluse talumivöö. Keskosa viilus on ovaalne aken, tiibhoonetel on esifassaadis kõrge kaarega aknad. Sissepääs neisse ruumidesse toimub värava läbisõidu siseküljelt.

Ehitus on paekivist ja krohvitud. Ta võib pärineda XVIII saj. II poole keskelt, olles ilmselt peahoonega samaealine.
